『影像地理師』專欄

【題目】

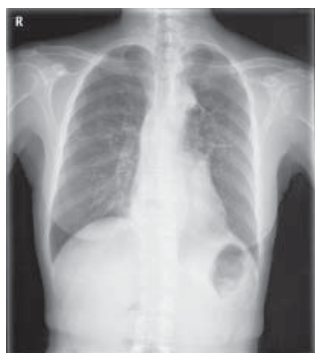
59 歲女性，有長期抽菸史，並且併發慢性阻塞性肺疾病及牛皮癬，及去年因為食道狹窄進行過外科重建手術。主訴今年氣促及胸部不適感加劇，胸前 X 光以及胸前超音波（一、Parasternal Long-Axis View；二、Parasternal Short-Axis View）如圖所示，發現心臟前面的團塊狀流動的構造（M）。請問可能為何？

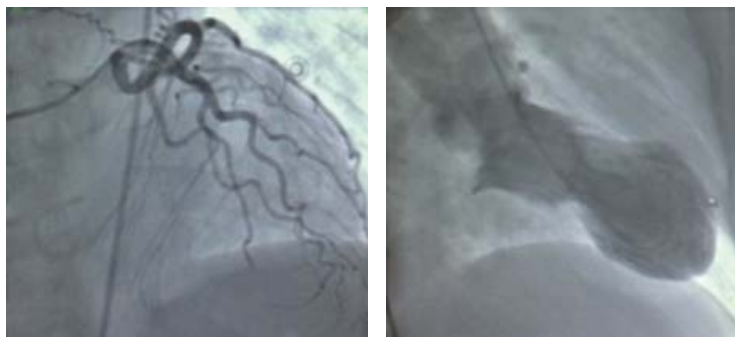
This 55-year-old woman was referred due to chest tightness, ST segment elevation over V2-6 and elevated cardiac enzyme(troponin I 7.9 ug/L). Emergent coronary angiograph and left ventriculogram were shown below.

Post-myocardial infarction ventricular septal defect.
